「こんなときは？」の対応集:目次

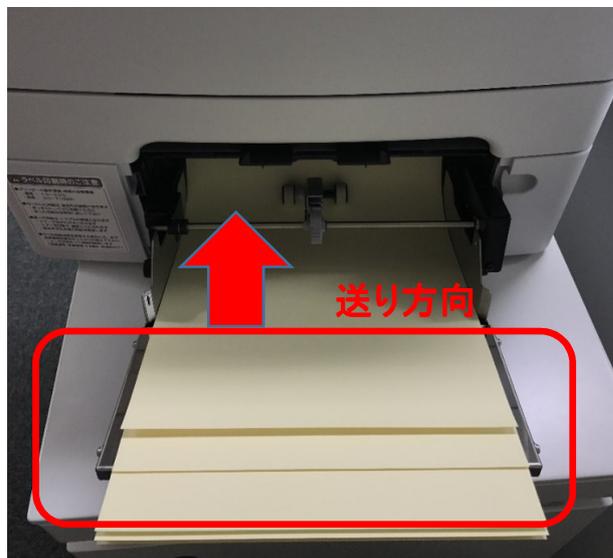
ラベル紙が2枚重なって送られている

- ①さばきが十分でない為ラベル同士がくっついている
- ②多目的トレイの脚の高さの調整不足

- ①ラベル用紙をセットする前に十分にさばく
- ②多目的トレイの脚の高さを調整する(※2枚送りする場合は脚を高くする)

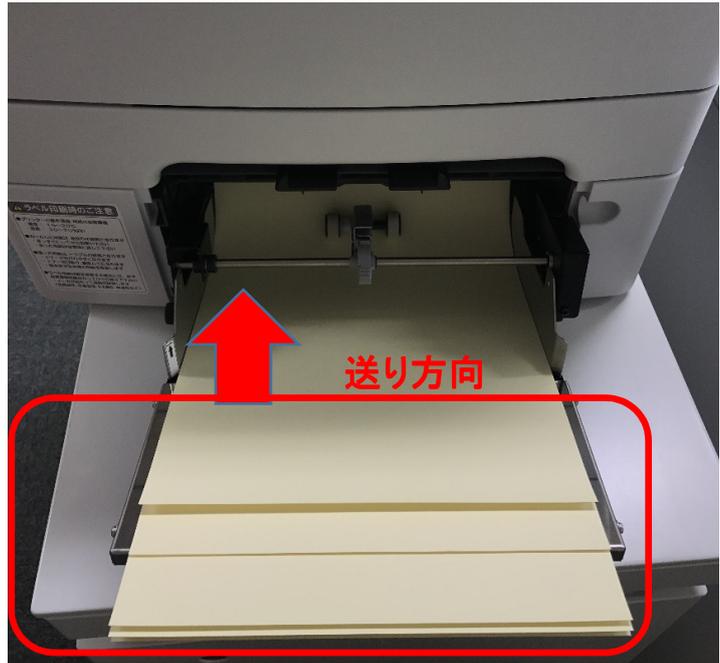
給紙ローラーがスリップして
フィードエラーになる。

給紙ローラーの表面が汚れている

給紙ローラーの表面を清掃する(※ウエスなどで水拭きしてください)

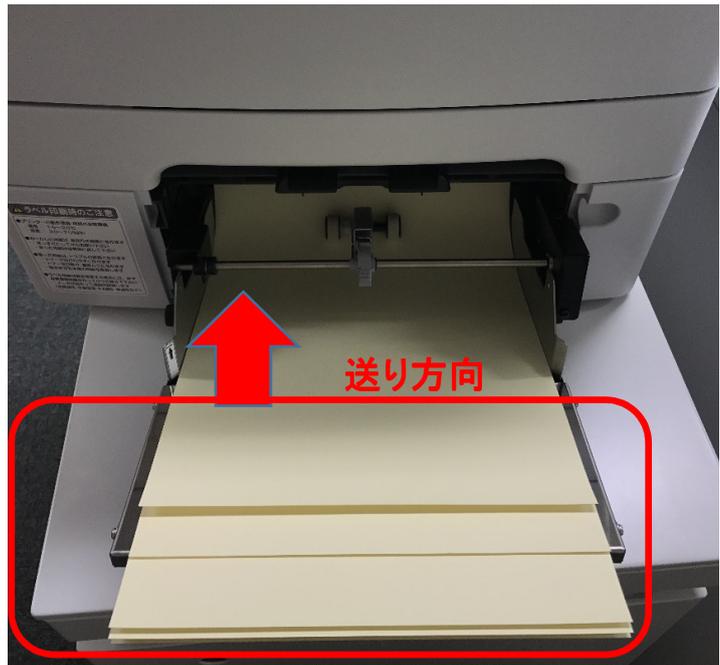
給紙ローラーがスリップして
フィードエラーになる。

用紙が通る経路にラベル紙の
のりが付着してラベルが
引っかかっている

用紙の通る経路に付着しているのりを清掃する
(※ウエスなどで水拭きしてください)

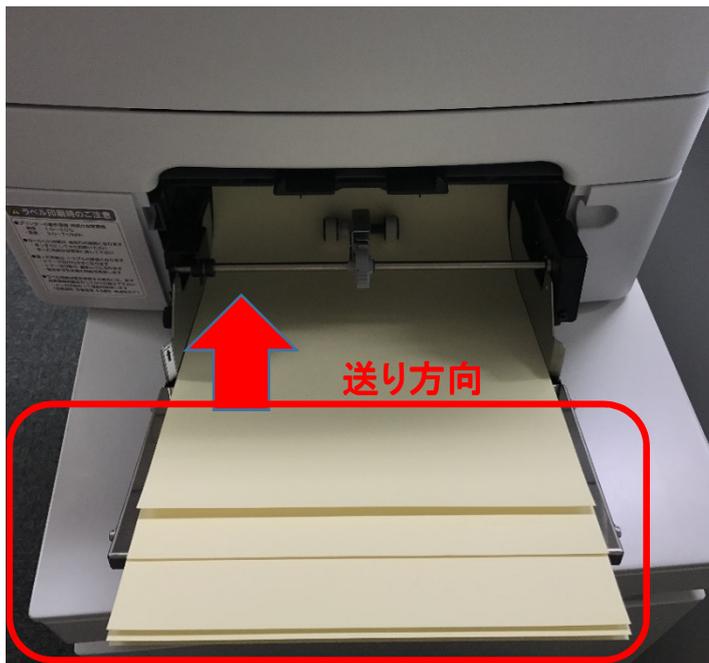
給紙ローラーがスリップして
フィードエラーになる。

トレイの脚の高さが適正でない

多目的トレイの脚の高さを調整する(※給紙しないときは脚を低くする)

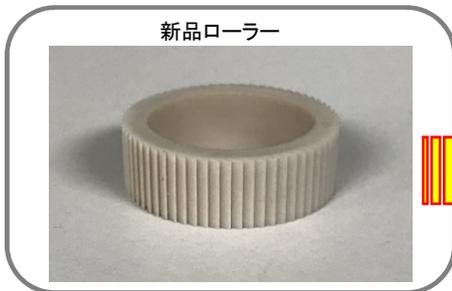
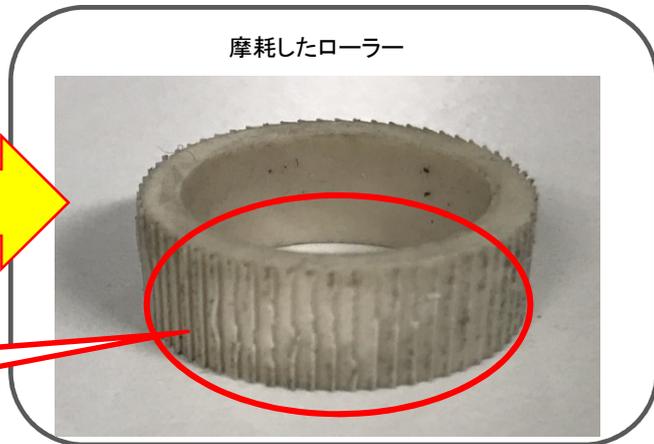
給紙ローラーが摩耗している

ギザギザの部分がボロボロになっている

給紙ローラーを新品に交換する

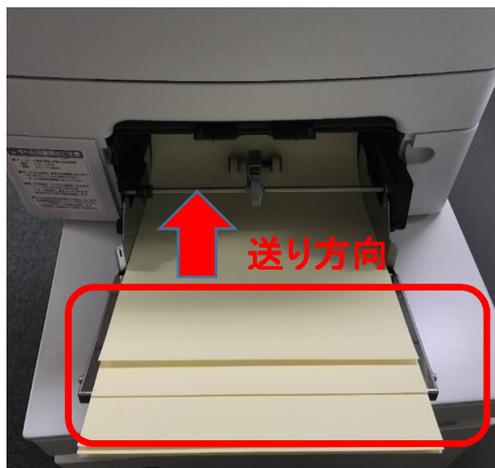
給紙途中で停止してフィードエラーになる。

多目的トレイの取付位置不良
⇒多目的トレイが正規の位置より手前側についている

多目的トレイを取り付け直す。

- ①多目的トレイの固定ねじ(両側各1個)を少し緩める
- ②多目的トレイをプリンタ側へ押し当てながら固定ねじを締める

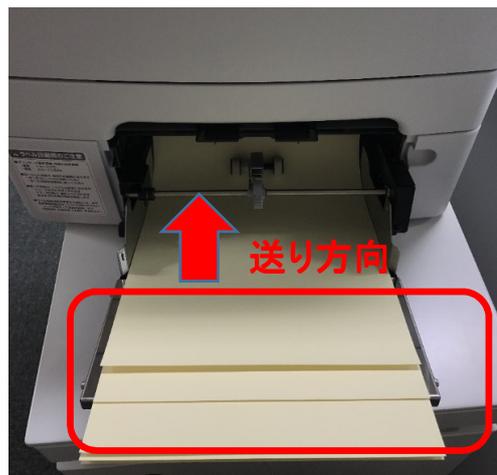
給紙途中で停止してフィードエラーになる。

トレイ1かトレイ2の差し込み不足
⇒トレイ1かトレイ2が奥までしっかりと差し込まれていない。

トレイ1とトレイ2を一旦引き抜いてから、
トレイ1とトレイ2それぞれを奥までしっかりと
差し込む。

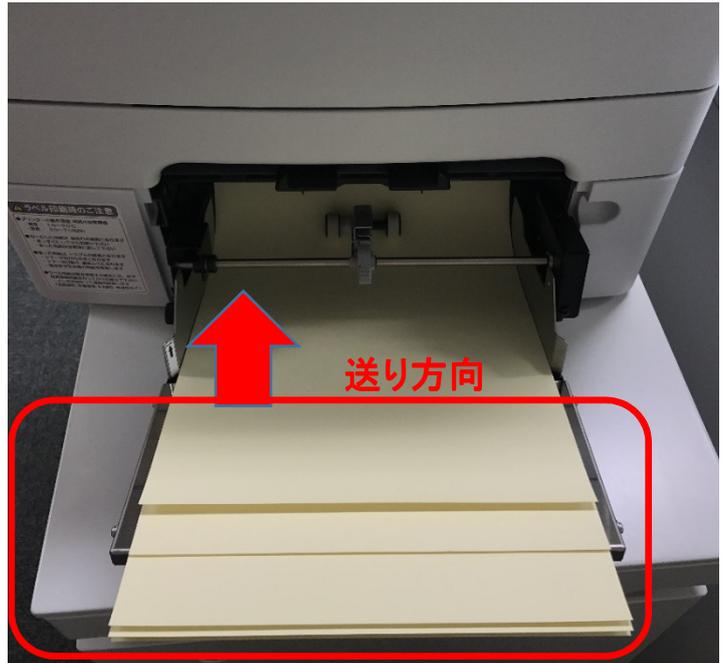
給紙ローラーがスリップして
フィードエラーになる。

給紙ローラーアームの重さが足りない

給紙ローラーアームに重り(マグネット)を乗せて調整する。

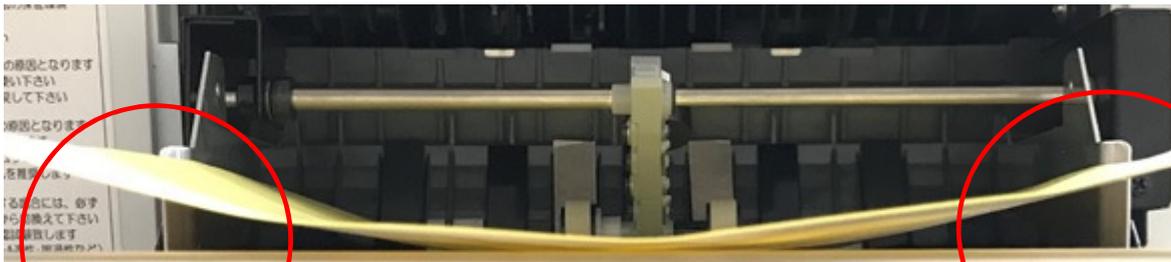
ラベル紙がカールしていて、ラベルの両端が浮いている。
⇒用紙ガイドが効いていない。

ラベル紙の両端が浮いている

ラベル紙がカールしないようにする。
カールしている場合は、手修正してラベル紙を出来る限り平らにする。

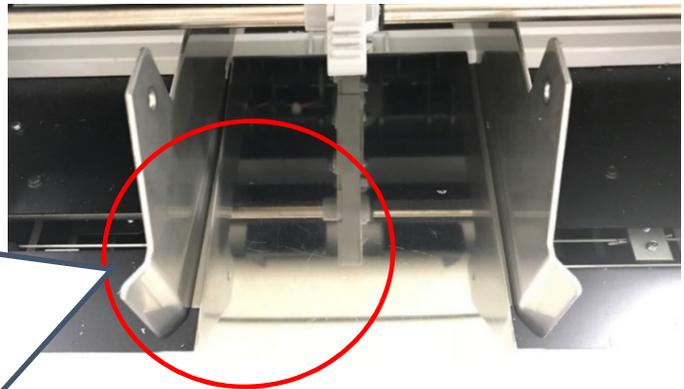
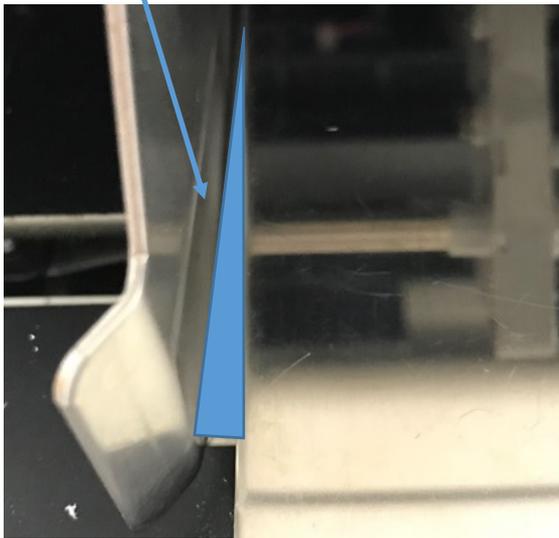
ガイドの取付不良
⇒ガイドが斜めになっている

ガイドの固定ねじを緩めて、
ガイドの向きを調整してから
ねじを締める

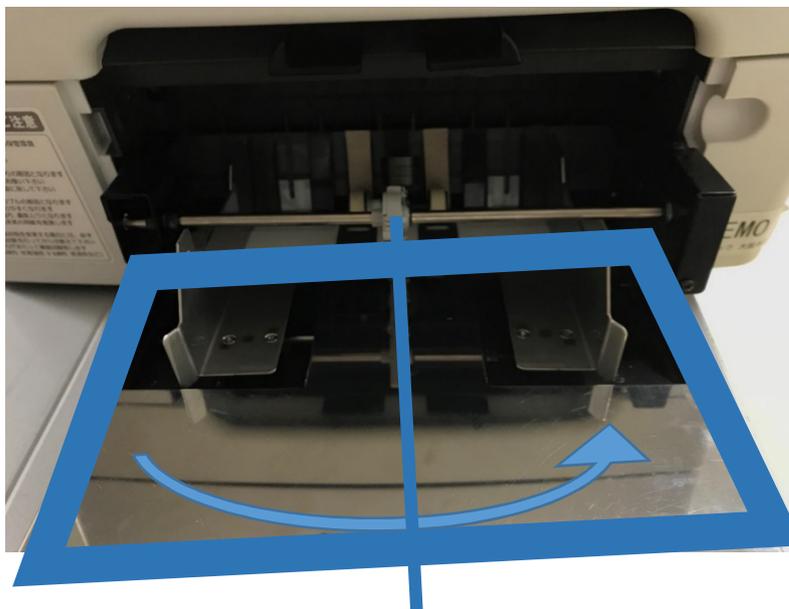
多目的トレイの取付不良
⇒多目的トレイが斜めになっている

多目的トレイの固定ねじを緩めて、
トレイの向きを調整してから
固定ねじを左右均等に締める。

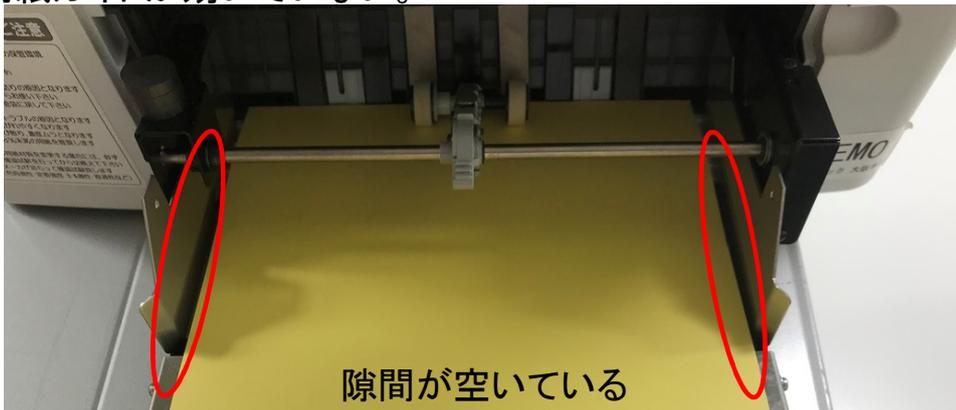
トレイの用紙ガイドとラベル用紙の間に隙間がある。
⇒用紙ガイドが効いていない。

トレイの用紙ガイドとラベル用紙の間に隙間がないようにガイド位置を狭くする

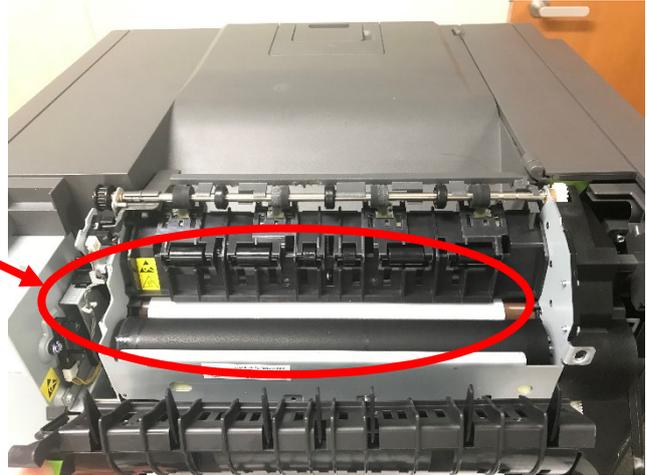
ラベルが定着器内のローラーに
巻き付いている

定着器内のローラーの温度が高い為に、ラベルが溶けて巻き付いてしまった。

定着器内のラベルを除去後、ローラーの表面を清掃してください。

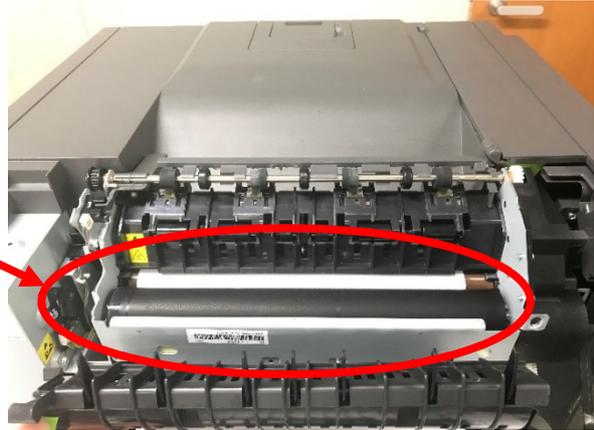
ラベルが定着器内のローラーに巻き付いている

定着器内のローラーに汚れがついていた為、ラベルが巻き付いてしまった。

定着器内のラベルを除去後、ローラーの表面を清掃してください。

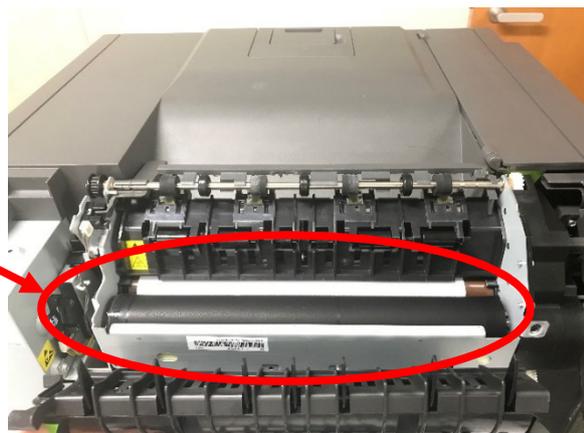
ラベルが定着器内のローラーに
巻き付いている

①給紙途中に多目的トレイの給紙ローラーがスリップした為、フィードエラーで停止した

①定着器内のラベルを除去後、ローラーの表面を清掃してください。

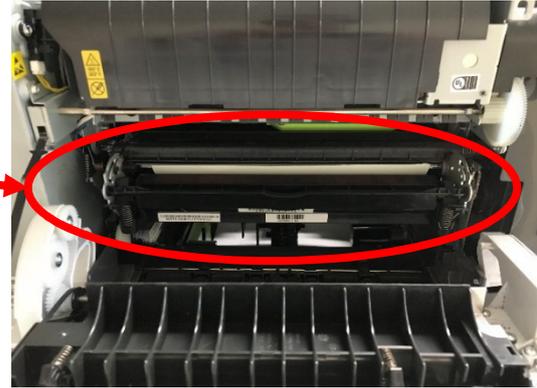
ラベルが転写ベルト表面に
貼り付いている

ラベル用紙の先端で、ラベルが台紙からめくれてしまった。

①転写ベルトのラベルを除去後、転写ベルト表面に糊汚れがないことを確認してください。

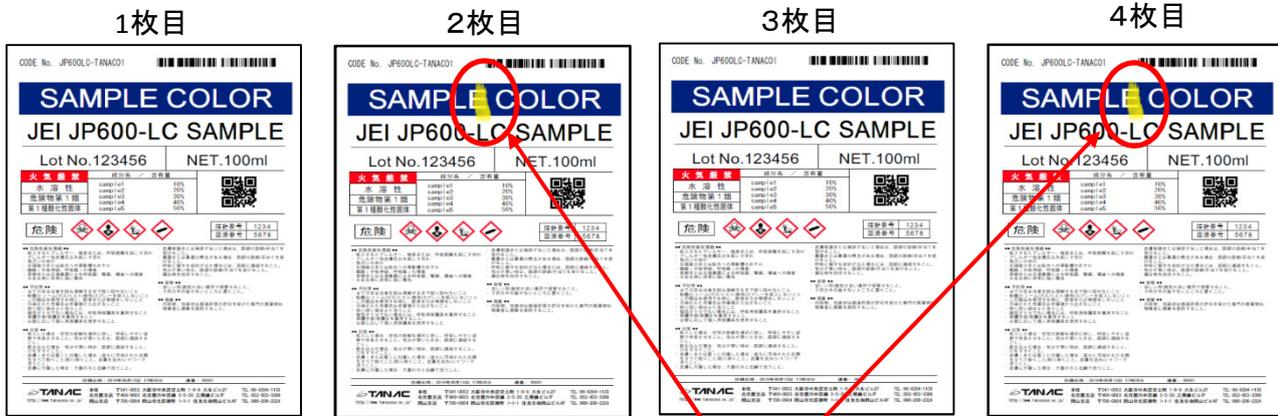
A4ラベルを印刷時に、2枚に1枚の割合で似たような汚れ(模様)が付く。

汚れ

転写ベルトユニットにキズがあったり、ラベル紙片が貼り付いている

転写ベルトユニットの清掃または交換

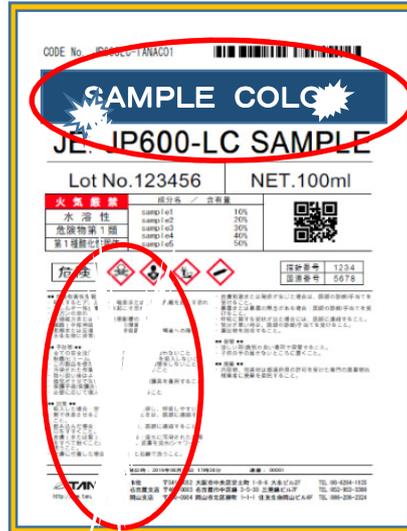
赤○部のトナーが剥がれている

- ①ラベル用紙の材質に対して、PC側のプリンタードライバの用紙設定が適切でない
- ②JP600-LC内の定着器の不具合

- ①設定項目【用紙の種類】が適切か確認する

- ②定着器不良の場合は部品交換が必要です。

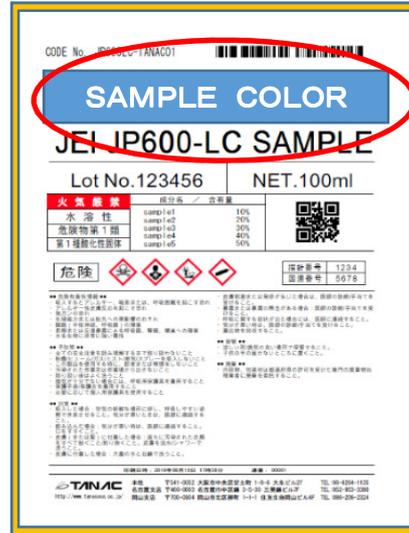
【SAMPLE COLOR】枠の色が違う

- ①JP600-LCプリンタ本体のカラー調整不足
- ②イメージングキットの寿命切れ

- ①JP600-LCの再起動とカラー調整の実施
→【カラー調整の方法】
JP600-LC本体の操作パネルで、
『設定』→『設定』→『印刷設定』→『印刷品質メニュー』→『カラー調整』を選択すると、
本体がカラー調整動作を行います。
- ②イメージングキットの使用状況を確認し、交換時期になっている場合は
新品に交換してください。
※交換時期はJP600-LC本体の操作パネル上に表示されます。

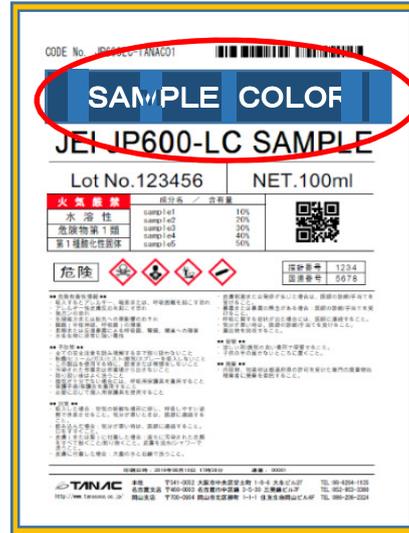
【SAMPLE COLOR】枠の色が違う

- ①JP600-LCプリンタ本体のカラー調整不足
- ②イメージングキットの寿命切れ

- ①JP600-LCの再起動とカラー調整の実施
→【カラー調整の方法】
JP600-LC本体の操作パネルで、
『設定』→『設定』→『印刷設定』→『印刷品質メニュー』→『カラー調整』を選択すると、
本体がカラー調整動作を行います。

- ②イメージングキットの使用状況を確認し、交換時期になっている場合は新品に交換してください。
