斜めに印刷される(多目的トレイの取付不良)

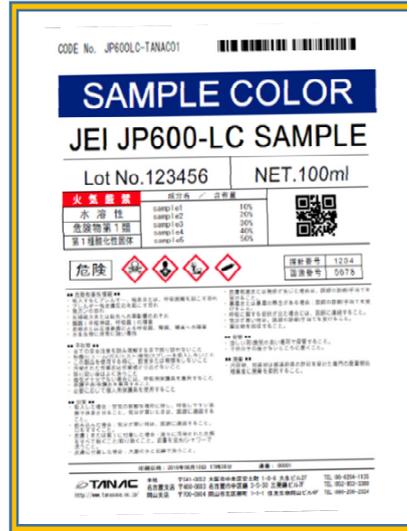
ラベル用紙に対して斜めに印刷される。

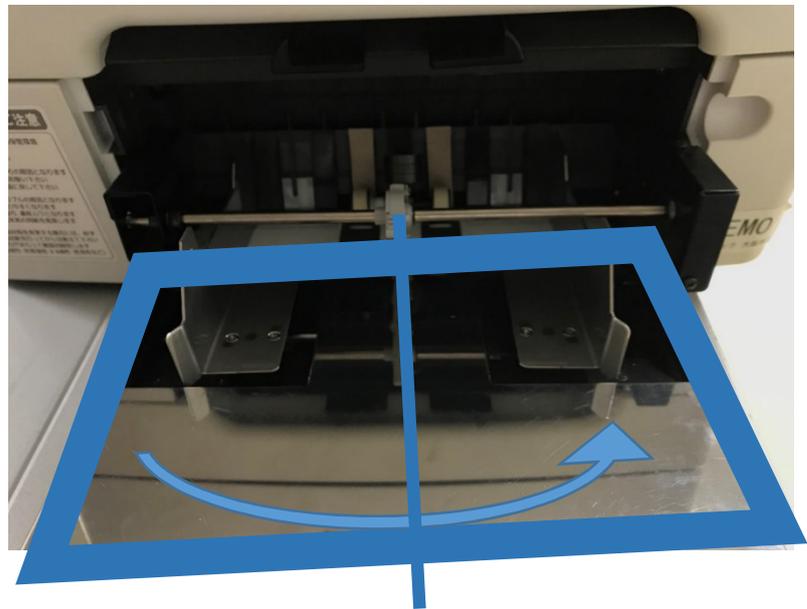
多目的トレイの取付不良
⇒多目的トレイが斜めになっている
