2枚にまたがって印字される

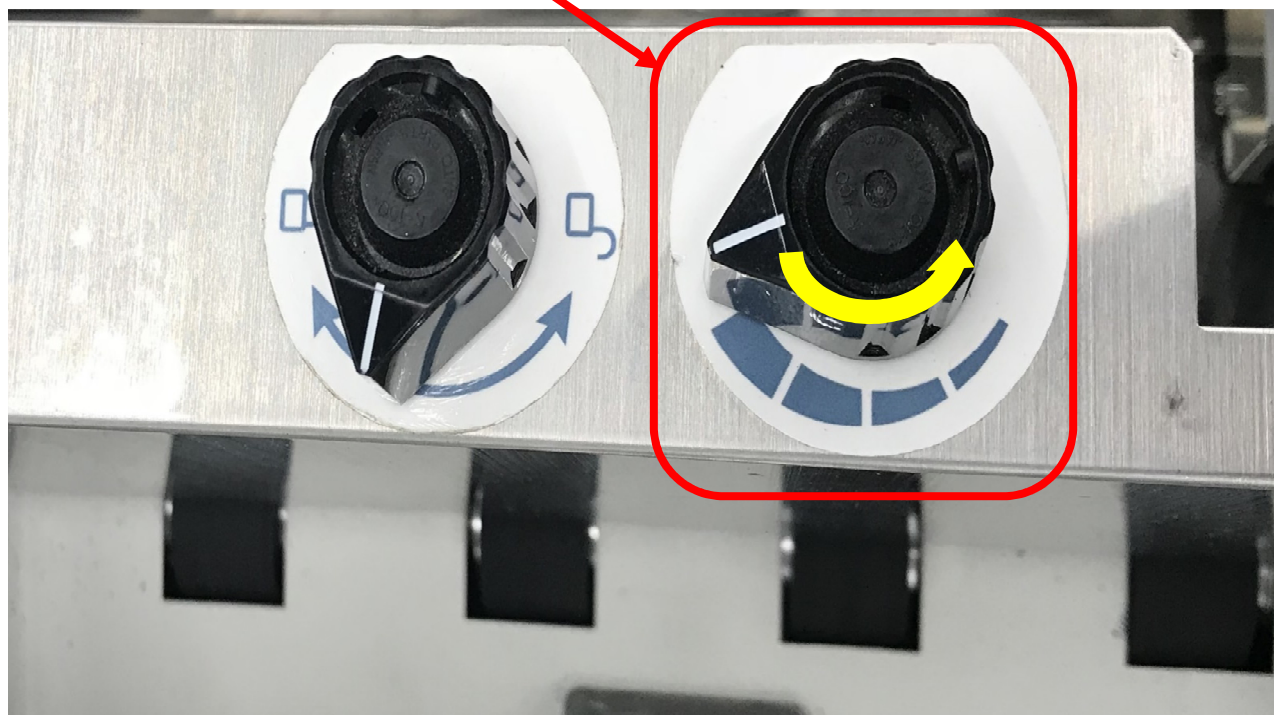
2枚にまたがって印刷される。

用紙ゲートの隙間が広い為に、
2枚重なって給紙していることがあります。

1枚目に郵便番号
を印刷している

2枚目に住所を
印刷している

ゲート間隔調整ツマミの目盛を小さくすることで
用紙ゲートの隙間を狭くして、2枚給紙しないように調整します。
