用紙が2枚以上重なって給紙する

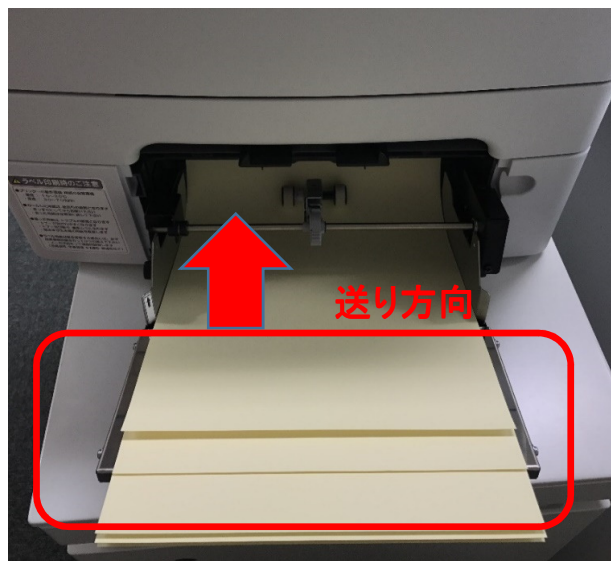
ラベル紙が2枚重なって送られている

- ①さばきが十分でない為ラベル同士がくっついている
- ②多目的トレイの脚の高さの調整不足

- ①ラベル用紙をセットする前に十分にさばく
- ②多目的トレイの脚の高さを調整する(※2枚送りする場合は脚を高くする)
