ラベルが貼り付いてしまった(転写ベルト)

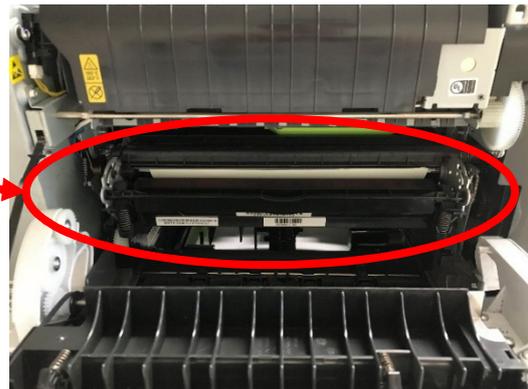
ラベルが転写ベルト表面に
貼り付いている

※ベルト表面に傷が付くと印刷品質に影響があります。
ラベルを除去する際は慎重に作業を行ってください。

ラベル用紙の先端で、ラベルが台紙からめくれてしまった。

⇒①ラベル搬送途中で、糊汚れなどに詰まってラベル先端がめくれる可能性があります。

⇒②ラベル用紙をトレイにセットする以前にラベルが台紙からめくれていた場合があります。

①転写ベルトのラベルを除去後、転写ベルト表面に糊汚れがないことを確認してください。

1. 転写ローラー両脇のレバーを押し下げて、圧力を解除しながら貼り付いていないラベル部分を引き抜く。
2. イメージングキットを取り外し、転写ベルト上面部にラベルが貼り付いていないことを確認する。
⇒下面部にラベルが貼り付いていた場合は、タナック作業員が訪問対応致しますのでご連絡ください。
3. 貼り付いているラベルを慎重に剥がしてください。
4. 多目的トレイの給紙ローラーの表面と給紙口を清掃してください。

②ラベルが台紙からめくれていないか、セット前に目視確認をお願いします。

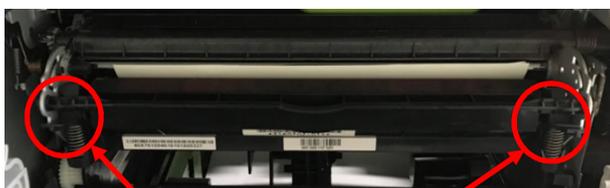
1. 転写ローラー両脇のレバーを押し下げる

両側のレバーを押し下げると、ローラーとベルトの間に隙間が出来ます。
隙間からラベル用紙を引き抜いて下さい。

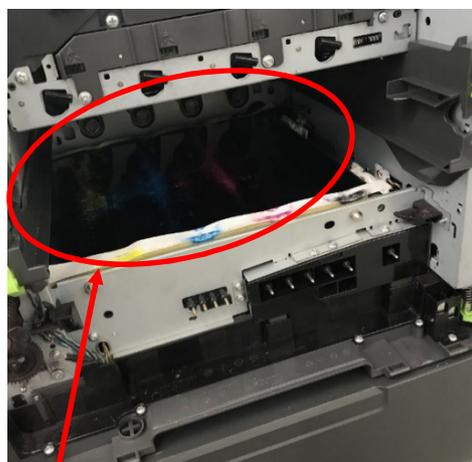
2. イメージングユニットを抜いた後の転写ベルト表面

ラベルが貼り付いていないことを確認をお願いします。
ラベルを確認した際は、タナックへご連絡ください。
