ラベルが詰まってしまった(定着器)

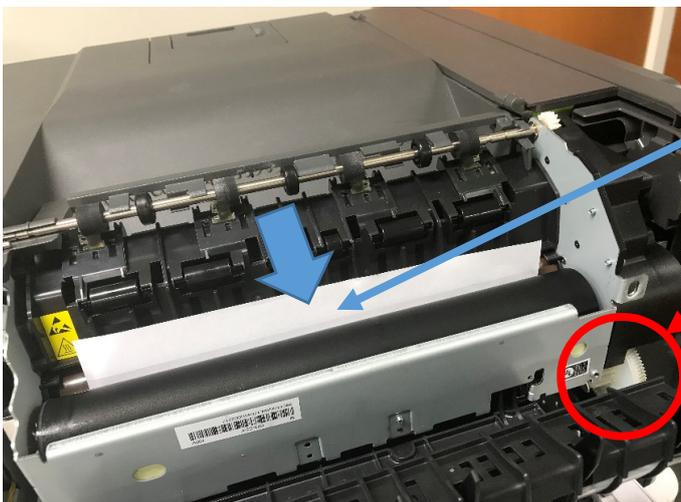
ローラーを回す白いギア

白いギアを回しながら、矢印の方向に
ラベルを除去してください。

定着器右側の白いギアを手動で回転させると定着器内のローラーが連動して回転します。

ラベルの先端が見えるまで白いギアを回し、ラベルが破れないように注意しながら

白いギアを回転させて、ラベルを除去してください。

定着器内のローラー表面はキズ付き易い為、ピンセットなど硬いものや

先端の鋭いものは使用しないでください。
