ラベルが巻き付いてしまった(給紙不良)

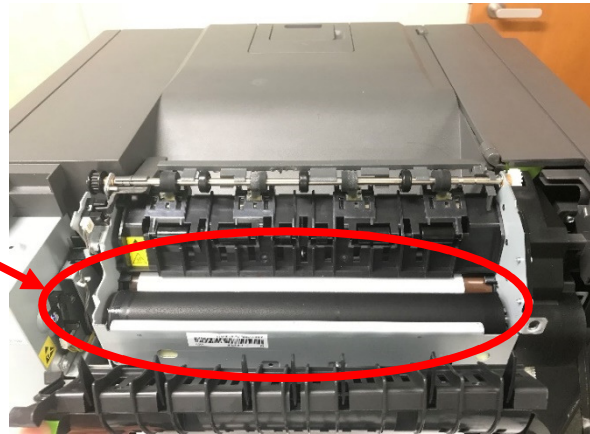
現象

ラベルが定着器内のローラーに
巻き付いている

原因

①給紙途中に多目的トレイの給紙ローラーがスリップした為、フィードエラーで停止した

対策

①定着器内のラベルを除去後、ローラーの表面を清掃してください。

※【ラベル除去の方法】

B-1『ラベルが詰まってしまった(定着器)』を参照ください

清掃しても紙詰まりする場合はタナックまでご連絡ください。
