印刷位置がずれる(ピンチローラーが汚れている)

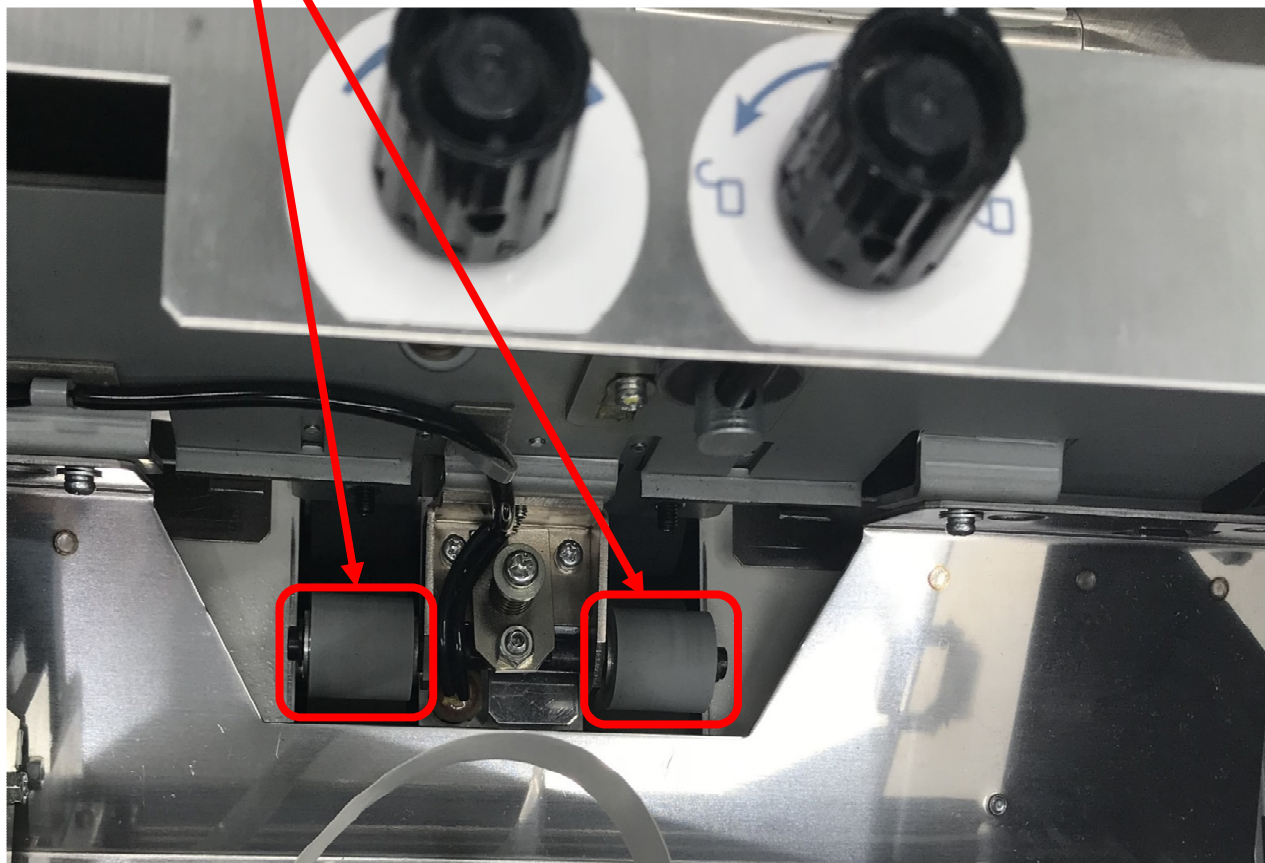
印刷位置がずれて、郵便番号枠に入らない。

郵便番号が  
枠に入っていない。

用紙送り用のピンチローラー部分が汚れていて、印刷位置にズレが起こっている。

ウエスなどでピンチローラーを清掃してください。  
※ピンチローラー部分を清掃しても解消しない場合はタナックへご連絡ください。
